APRENDIZAJE

EVENTOS SIGNIFICATIVOS Y CTP

1^{er} SEMESTRE 2024

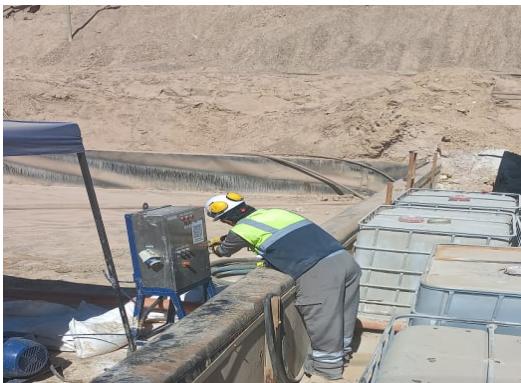
En revisión inicial de las instalaciones para iniciar los trabajos de neutralización de estanque de ácido (fuera de servicio), se detecta supervisor abriendo tablero eléctrico de baja tensión para activar interruptor interior, adicionalmente al verificar tablero, se observa que tablero no cumple con los estándares correspondientes, como señalética, candado y puesta a tierra.

- Supervisor no realiza la evaluación previa para interactuar, o intervenir, el equipo.
- Trabajo rutinario el cual llevó a un exceso de confianza.
- Falta de planificación en la verificación del estándar de los tableros eléctricos.

- Solicitar servicios de especialista eléctrico por parte del cliente para la intervención (Falta registro con ADC Codelco).
- Re inducción de ART, y modificación de procedimiento específico "PE-SILQ-61 PROC ESP LIMP ESTANQUES H2SO4 CODELCO SALVADOR", con su respectiva difusión y evaluación.
- Re instrucción sobre estándar de tableros eléctricos Codelco DSAL.

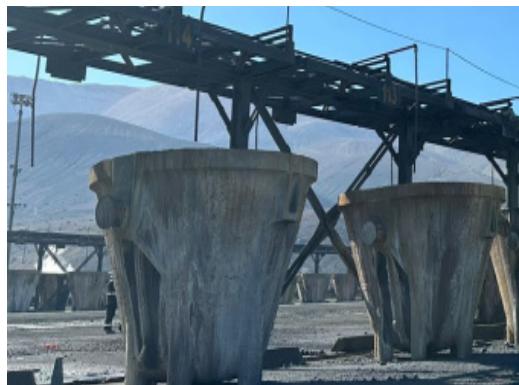
El día Martes 09 de enero, a las 08:50 hrs. se produce proyección de material desde olla de escoria que se encontraba en enfriamiento forzado en posición N°112 de enfriamiento forzado en área 2000.

- Falta de revisión de estado de funcionamiento en terreno de enfriamiento forzado.
- Deficiencia en el cumplimiento de plan matriz.

- Revisión de instrumentistas a parrones de área 2000.
- Seguimiento semanal a plan matriz de válvulas de accionamiento de enfriamiento forzado en área 2000.
- Mejorar comunicación e información entre operador CATE y Operador sala PFE para el desempeño y funcionalidad de enfriamiento forzado en terreno.
- Evaluar instalación de cámaras térmicas con monitor en sala PFE, PC Operador Área 2000 y Operador CATE.

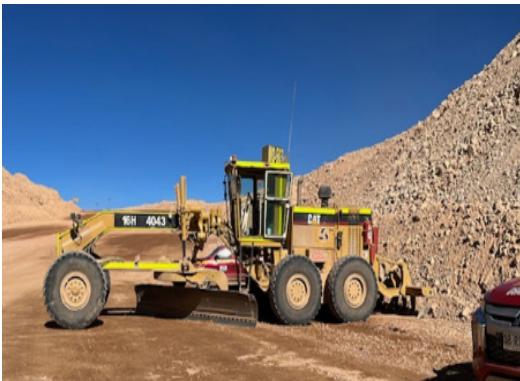
Durante liderazgo desarrollado el miércoles, en botadero QM Rampa Sur, Fase 1, se evidencia que motoniveladora MO-503 presenta deficiencia en alarma de retroceso y parada de emergencia.

- La organización no considera las paradas de emergencia como un requisito del ECF N°3.
- Operador asimila que se encuentra en buen estado, ya que en el cambio de turno no se entregan anomalías del equipo.

- Generar re-instrucción a los operadores del contrato sobre la inspección correcta y eficiente del equipo.
- Se deben inspeccionar las paradas de emergencia de los equipos del contrato y verificar funcionabilidad de estas.
- Realizar revisión de lista de verificación de RC-25 y 27 en el desempeño de la implementación de los controles críticos en área mina en conjunto de LV – ECF 03.
- Difusión del evento a todo el personal.

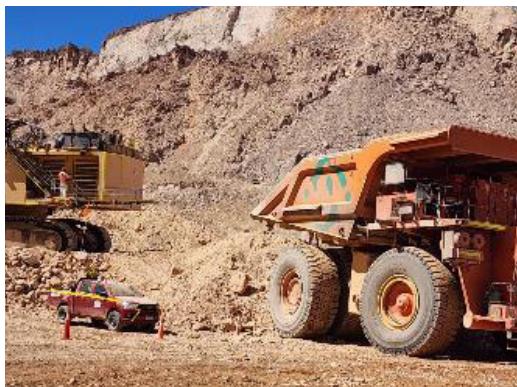
En frente de carguío de banco 2825 de Fase 1, jefe de turno de Codelco detecta camioneta de mantenimiento ECO-807, sin personal en su interior, en área de interacción de Pala PA-201 (PC-5500), la cual se encontraba con personal mecánico en su interior, quienes realizaban diagnóstico de baja potencia de motor mientras operador realizaba carguío de CAEX 111.

- Porque no se evalúa el avance de las palas, considerando que quedarían en la vertical.
- Porque Operador no cuenta con una capacitación formal del uso del sistema Hexagon.

- Capacitación responsabilidad civil y penal a Jefes de Turno correcta y eficiente del equipo.
- Capacitación práctica por instructor Tepsac de los operadores de pala, asociada a la identificación del área
- Capacitación formal del uso del sistema Hexagon a operadores y conductores.
- Solicitar evaluación de operatividad del sistema Hexagon.

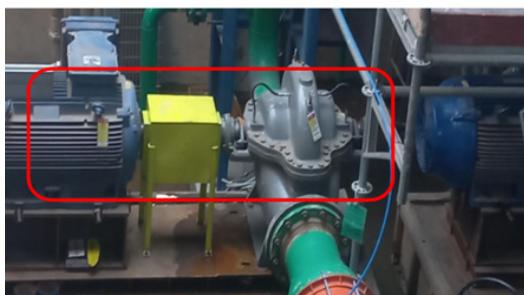
Al momento de que personal SIGMA realiza la Puesta en Marcha (PEM) de la bomba número 5 detecta que personal de Salfa Mantenciones se encontraba en el lugar, realizando modificaciones a la protección de la transmisión de la bomba (cuentan con bloqueo efectivo en sector anteriormente entregado por VP), sin embargo, VP informa que era un sector no asignado para bloqueo.

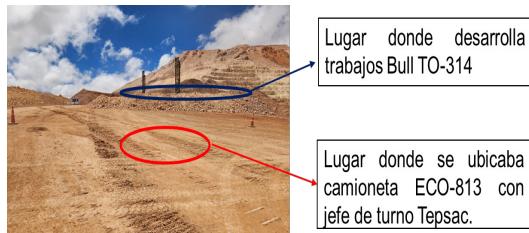
Mientras equipo Bulldozer TO-314 se encontraba realizando trabajos de confección de plataforma en curva 1, por razones que se investigan, camión de combustible esmax DSAL-CATC-X26 ingresa al área de operación, aproximándose a menos de 50 metros, sin recibir autorización por parte del operador de bulldozer de Tepsac.

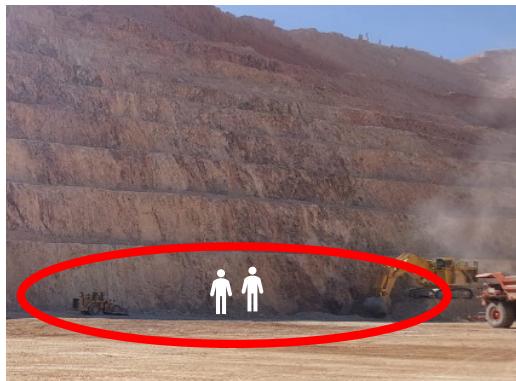
Se detecta a dos trabajadores de empresa Geodetec en interacción con equipo Wheel-dozer en banco 2855, el cual se solicita detención de actividades de forma inmediata en frente de carguío.

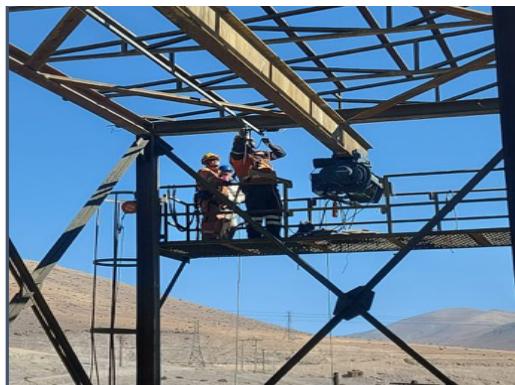
Se sorprende a personal eléctricos de SALFA MANTENICIONES, realizando trabajo en altura, anclados en baranda de plataforma, con exposición a vano.

- Capacitación deficiente, trabajadores no aplican todos los ítems para realizar un correcto trabajo en altura.
- Evaluación deficiente para realizar trabajo en altura.

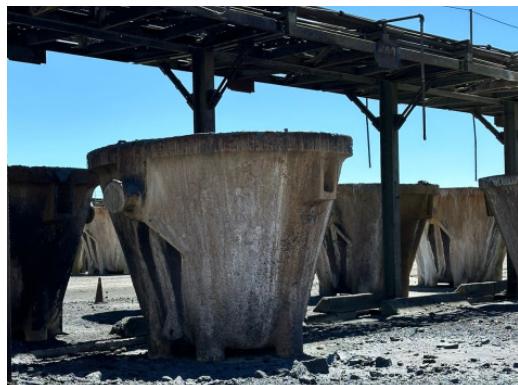
Siendo las 12:15 y por causas que se investigan, olla de parrón 401 de área 2000, reacciona, no hay personal expuesto en el lugar, ni daños a equipos e instalaciones.

- Conocimiento deficiente en el muestreo visual por parte de operadores en terreno, según procedimiento.
- (Observar los fenómenos físicos y estructurales presentes en la muestra para un análisis previo I-GFR-FU-CT-002).
- Instructivo de muestreo de metal blanco y escoria convertidor teniente I-GFR-FU-CT-002 no se encuentra actualizado y no especifica los puntos de muestreo de escoria.

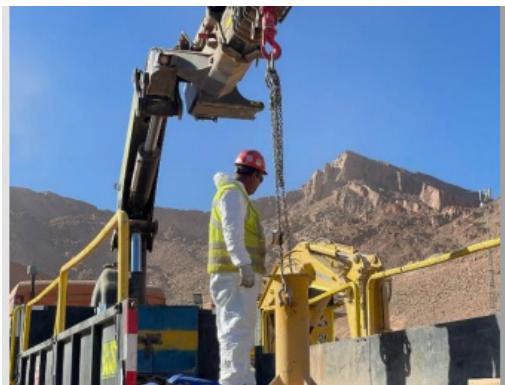
Rigger al estar izando elementos sobre camión pluma, se evidencia que manipula carga suspendida con sus manos.

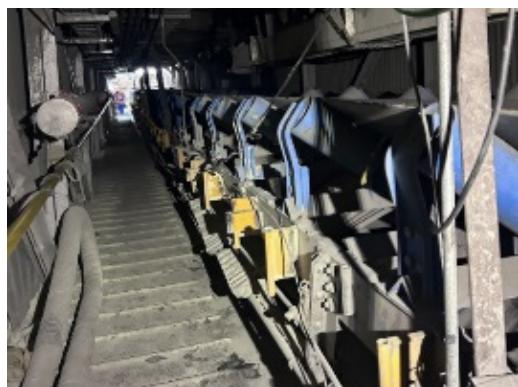
Se produce amago de incendio en cable de alumbrado Correa Transportadora N° 22, personal de EIMISA que se encontraba cerca del sector se percata del evento, utilizando extintor de la nave.

- Encargado E&I Salfa no cumple con norma eléctrica nacional (NCHELEC4-2003).
- Planificación deficiente por parte de Salfa y DSAL al no evaluar técnicamente los requerimientos para la instalación del sistema de alumbrado.
- Instalación eléctrica inadecuada al no cumplir con requerimientos mínimos de acuerdo con la normativa eléctrica.

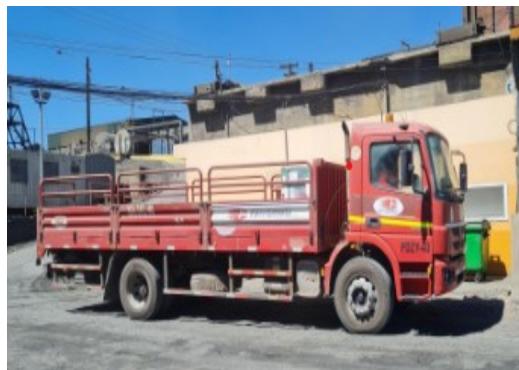
En inspección rutinaria de turno fin de semana en área Refinería, específicamente en punto de entrega taller mecánico refinería, se visualiza camión estacionado sin conductor en su interior, motor encendido y sin cuñas.

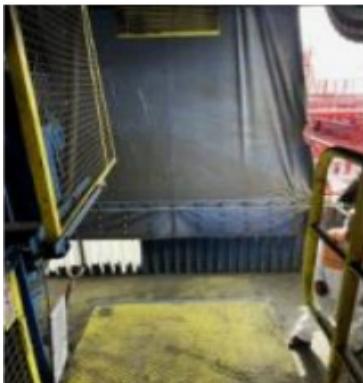
Mientras se realizaba caminata de seguridad, se observa vano abierto en pasillo de correa n°2 generado por el levantamiento del brazo shiploader, se levanta Tarjeta Verde cerrando el hallazgo de forma inmediata.

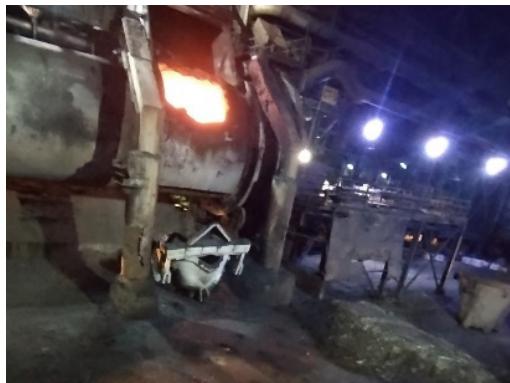
A las 18:13 hrs, al momento de girar el CT por falla en sistema de inyección, se produce un desplazamiento de escoria por la boca, cayendo alrededor de 20 TM al pretil y la olla que está posicionada para este tipo de emergencia debajo de la boca.

- Mantenimiento deficiente de válvula divergente y válvula de inyección de Cu vaso 2 A.

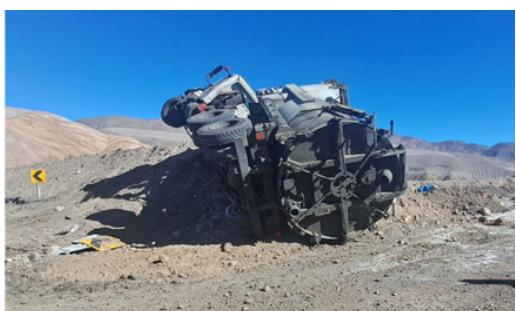
En circunstancias que Operador de camión CAV – 17 baja por cuesta Jardín (Ruta Pública C-163) desde El Salvador a Fundición Potrerillos, al aproximarse a curva cerrada, pierde el control del vehículo por lo cual realiza maniobra de emergencia en dirección a rampa de emergencia, quedando volteado hacia el costado derecho contra pretil de contención de curva.

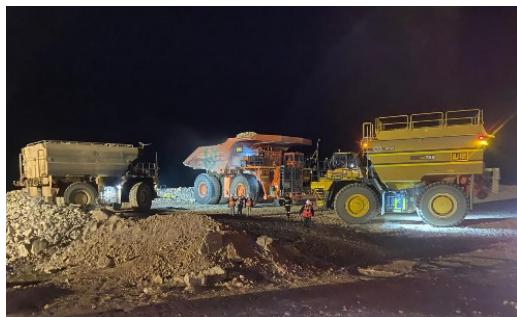
A las 22:40 horas operador de CAEX 106 declara amago de incendio en el equipo en el sector de banco de parrillas al realizar aculamiento en botadero superior en sector F01. Se activa protocolo de emergencia, controlando el amago.

- Manual de fallas no indica riesgo de incendio en parrillas ni prohibición de traslado de equipo.
- Uso y desgaste, No se tiene considerado o mapeada la necesidad de revisión o chequeo del diodo del chopper.

- No existe experiencia en Chile de casos similares por parte de Komatsu para haber anticipado esta falla.
- Los equipos CAEX no cuentan con sistema AFEX o similar para control de fuego en zona de parrillas.

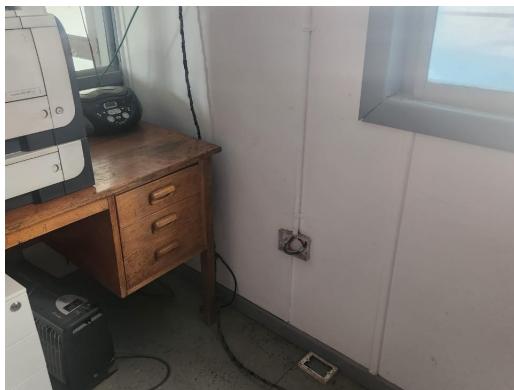
En laboratorio metalúrgico de la planta Concentrador a las 13:30 hrs. Aprox, se produce cortocircuito en enchufe domiciliario afectando equipos del laboratorio y postación de iluminación adyacente.

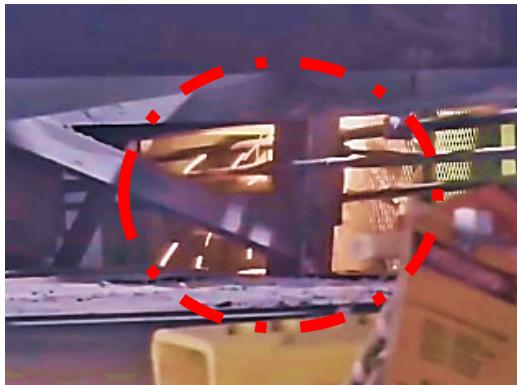
Personal de empresa Salfa Mantenciones, se encontraba realizando trabajos en caliente, en sector inferior CT 30, en donde se observa proyección partículas incandescente hacia correa transportadora.

- Desconocimiento de la cuadrilla de trabajo sobre el no uso de mantas ignifugas deterioradas.
- No se eliminan mantas deterioradas.

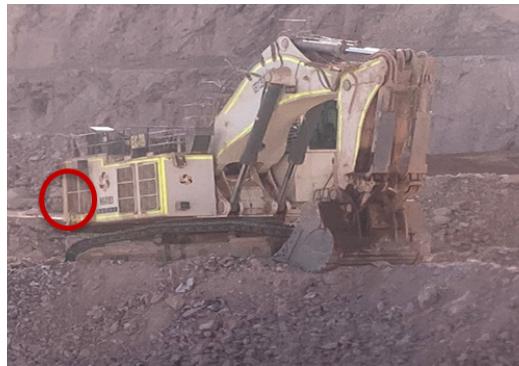
Siendo las 19:30 hrs, Operador de excavadora PA-209, mientras procedía a descender desde banqueta de carguío, detecta que desde sector posterior del equipo (Tubo de escape) salen humo y llamas, operador detiene equipo y aplica sistema control de fuego DAFO, controlando amago de incendio, además por precaución se aplican extintores manuales.

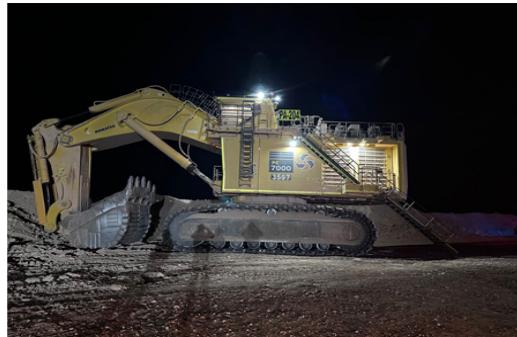
Operador de Pala PC 7000 PA-204, al finalizar su turno y tras bajar del equipo por escalera, evidencia humo proveniente desde la rejilla de bomba PTO.

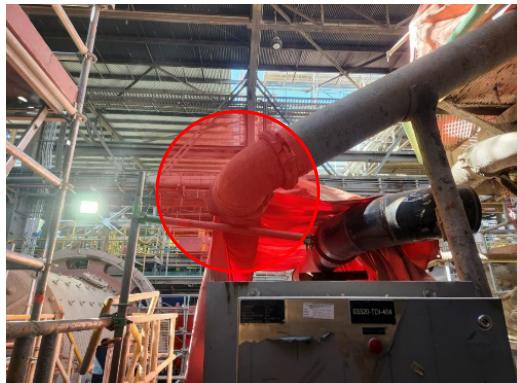
Cuadrilla de andamios, durante proceso de desarme de andamio en sector hidrociclón de sección uno remolienda de planta concentradora, perciben movimiento de cañería de 10", el cual se encontraba soportada por horizontal de cuerpo de andamio.

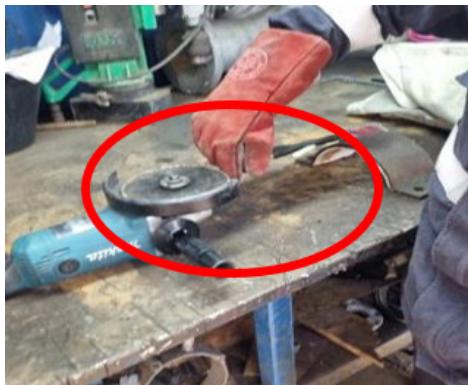
Trabajador al estar cortando cañería de 6 pulgadas de diámetro con esmeril angular de 7 pulgadas, se traba disco de corte y luego libera. Trabajador decide dejar la herramienta en el mesón de trabajo, manteniendo apretado el gatillo interruptor hasta soltar el esmeril, luego expone su mano derecha generando herida cortante en dedo medio, debido a que el disco seguía girando por inercia.

- Actualizar procedimiento de trabajo asociado al uso del esmeril angular respecto a las posibles fallas generadas durante su operación en la cual contenga el actuar frente a retrocesos bruscos del disco de la herramienta.
- Elaborar, difundir y publicar carta compromiso a toda la organización GFURE del cumplimiento irrestricto de los procedimientos de trabajo y la prohibición de la exposición de las manos a líneas de fuego.
- Realizar un estudio de los trabajos de corte a realizar en realizar taller y los equipos u herramientas requeridas para su ejecución, estableciendo aquellas que deben ser fabricadas por externos.

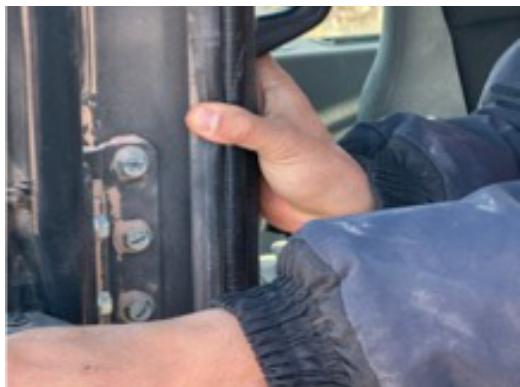
Trabajador al momento de cerrar puerta lado derecho de equipo Bulldozer TO-323, éste se aprisiona dedo pulgar de mano derecha.

- Trabajador realiza labores simultáneas con el propósito de ahorrar tiempo.
- Trabajador no advierte el peligro al momento de cerrar puerta y posicionar dedo en línea de fuego.
- Implementación deficiente de medidas de control a la identificación de riesgo de atrapamiento en equipos mineros.

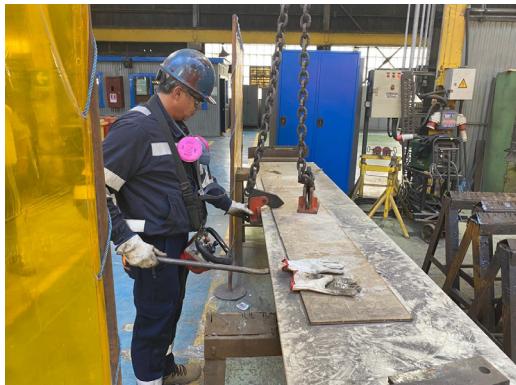
Trabajador al instalar mordaza para el izaje de plancha de acero inoxidable, procede a introducir barretilla para generar el espacio para la instalación de dicha mordaza, momento en el cual se resbala la barretilla, generando la atracción del dedo medio izquierdo entre las planchas.

- Encargado no cumple con el rol de su cargo al no evaluar los RC y los otros riesgos.
- Falta de instrucción por parte de la Supervisión para el movimiento de planchas superpuestas.
- Planificación deficiente de la actividad al no considerar recursos necesarios para los trabajos de izaje.
- Planificación deficiente al no mantener un estándar para definir las herramientas adecuadas para la actividad.

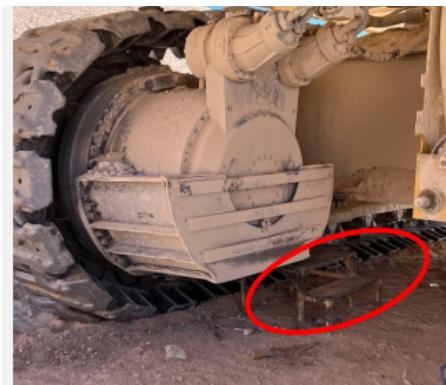
Siendo aproximadamente las 14:40 hrs trabajador refiere que en trabajos de recolección de muestra de aceite hidráulico de motor de traslado izquierdo de PC-7000 (PA-204), al momento de bajar escala (52 cm aproximadamente), se dobla tobillo de pie izquierdo.

- Trabajador no advierte el peligro de bajar de espalda sin identificar bien la ubicación de los peldaños.
- Porque supervisor permite y valida el uso de una plataforma de trabajo sin certificación.

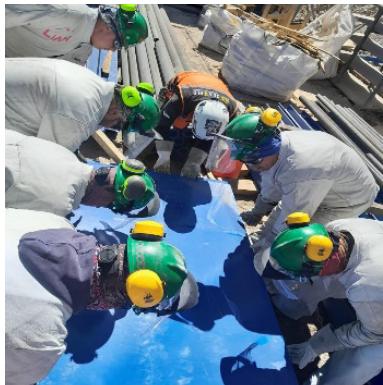
Cuadrilla de siete trabajadores levanta plancha metálica de 3x1 m (240 Kg) con el propósito de colocar separadores entre ellas. Durante esta actividad la plancha superior se desliza atrisionando el dedo medio de la mano izquierda de uno de los trabajadores que la sostenía.

- Planificación deficiente por parte de GMT al no evaluar los riesgos involucrados en todas las tareas a realizar.
- Motivación inadecuada de los trabajadores de GMT al realizar trabajos no mandados y sin previa evaluación del riesgo.
- Falta de disciplina por parte de los trabajadores al incumplir procedimiento de trabajo y no realizar ART para la tarea.
- Falta de control por parte de la supervisión GMT al no verificar la forma de apilar las planchas.
