APRENDIZAJE

EVENTOS SIGNIFICATIVOS Y CTP

1^{er} SEMESTRE 2024

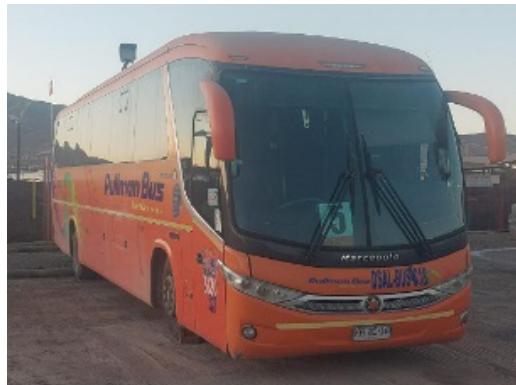
¿QUÉ PASÓ?

En control de Garita mina se realiza alcotest a conductor de bus 3630, el cual transportaba a 13 pasajeros, dando este resultado no negativo.

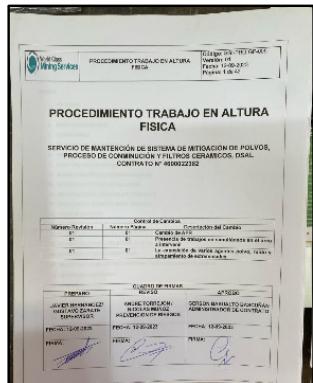
¿QUÉ PASÓ?

Al inspeccionar procedimiento de trabajos en caliente y trabajo en altura física, al solicitar la evaluación de dichos procedimientos, estas evaluaciones no existen.

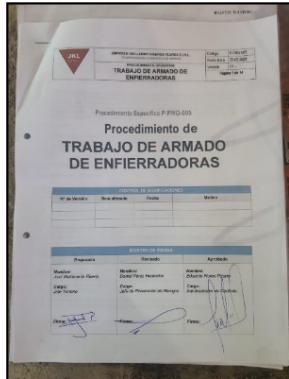
¿QUÉ PASÓ?

En inspección de trabajos con sustancias peligrosas y de armado de enfierradura, se verifica que no se cuenta con la difusión del procedimiento, y ART incompleta de la actividad.

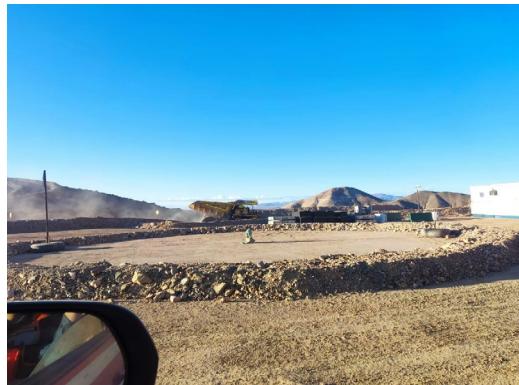
¿QUÉ PASÓ?

Trabajador mientras operaba CAEX 344 proveniente desde taller TEPSAC Punto 8, ingresa a camino segregado de vehículos menores, se percata de la equivocación, se detiene y decide de continuar por mismo camino hasta encontrar un punto donde poder invertir posición y retornar a camino mina planta, lado norte.

- Capacidad mental/cognitiva/psicológica, trabajador no reconoce riesgo inmediato de transitar por camino de vehículos menores.
- Deficiente identificación y evaluación del riesgo presente.
- Práctica operacional no documentada respecto del reconocimiento de rutas, sin la necesidad de escoltar CAEX para transitar por caminos no habituales, sin interferencias, nuevos o extensiones de estos.
